HOLZ UND TOURISMUS - EINE NATÜRLICHE SYMBIOSE

# **NEUE WERTSCHÄTZUNG ALTER STRUKTUREN**

RRB23, le Châble  
15.09.2023

# ZWEI PROJEKTE IM BEREICH TOURISMUS

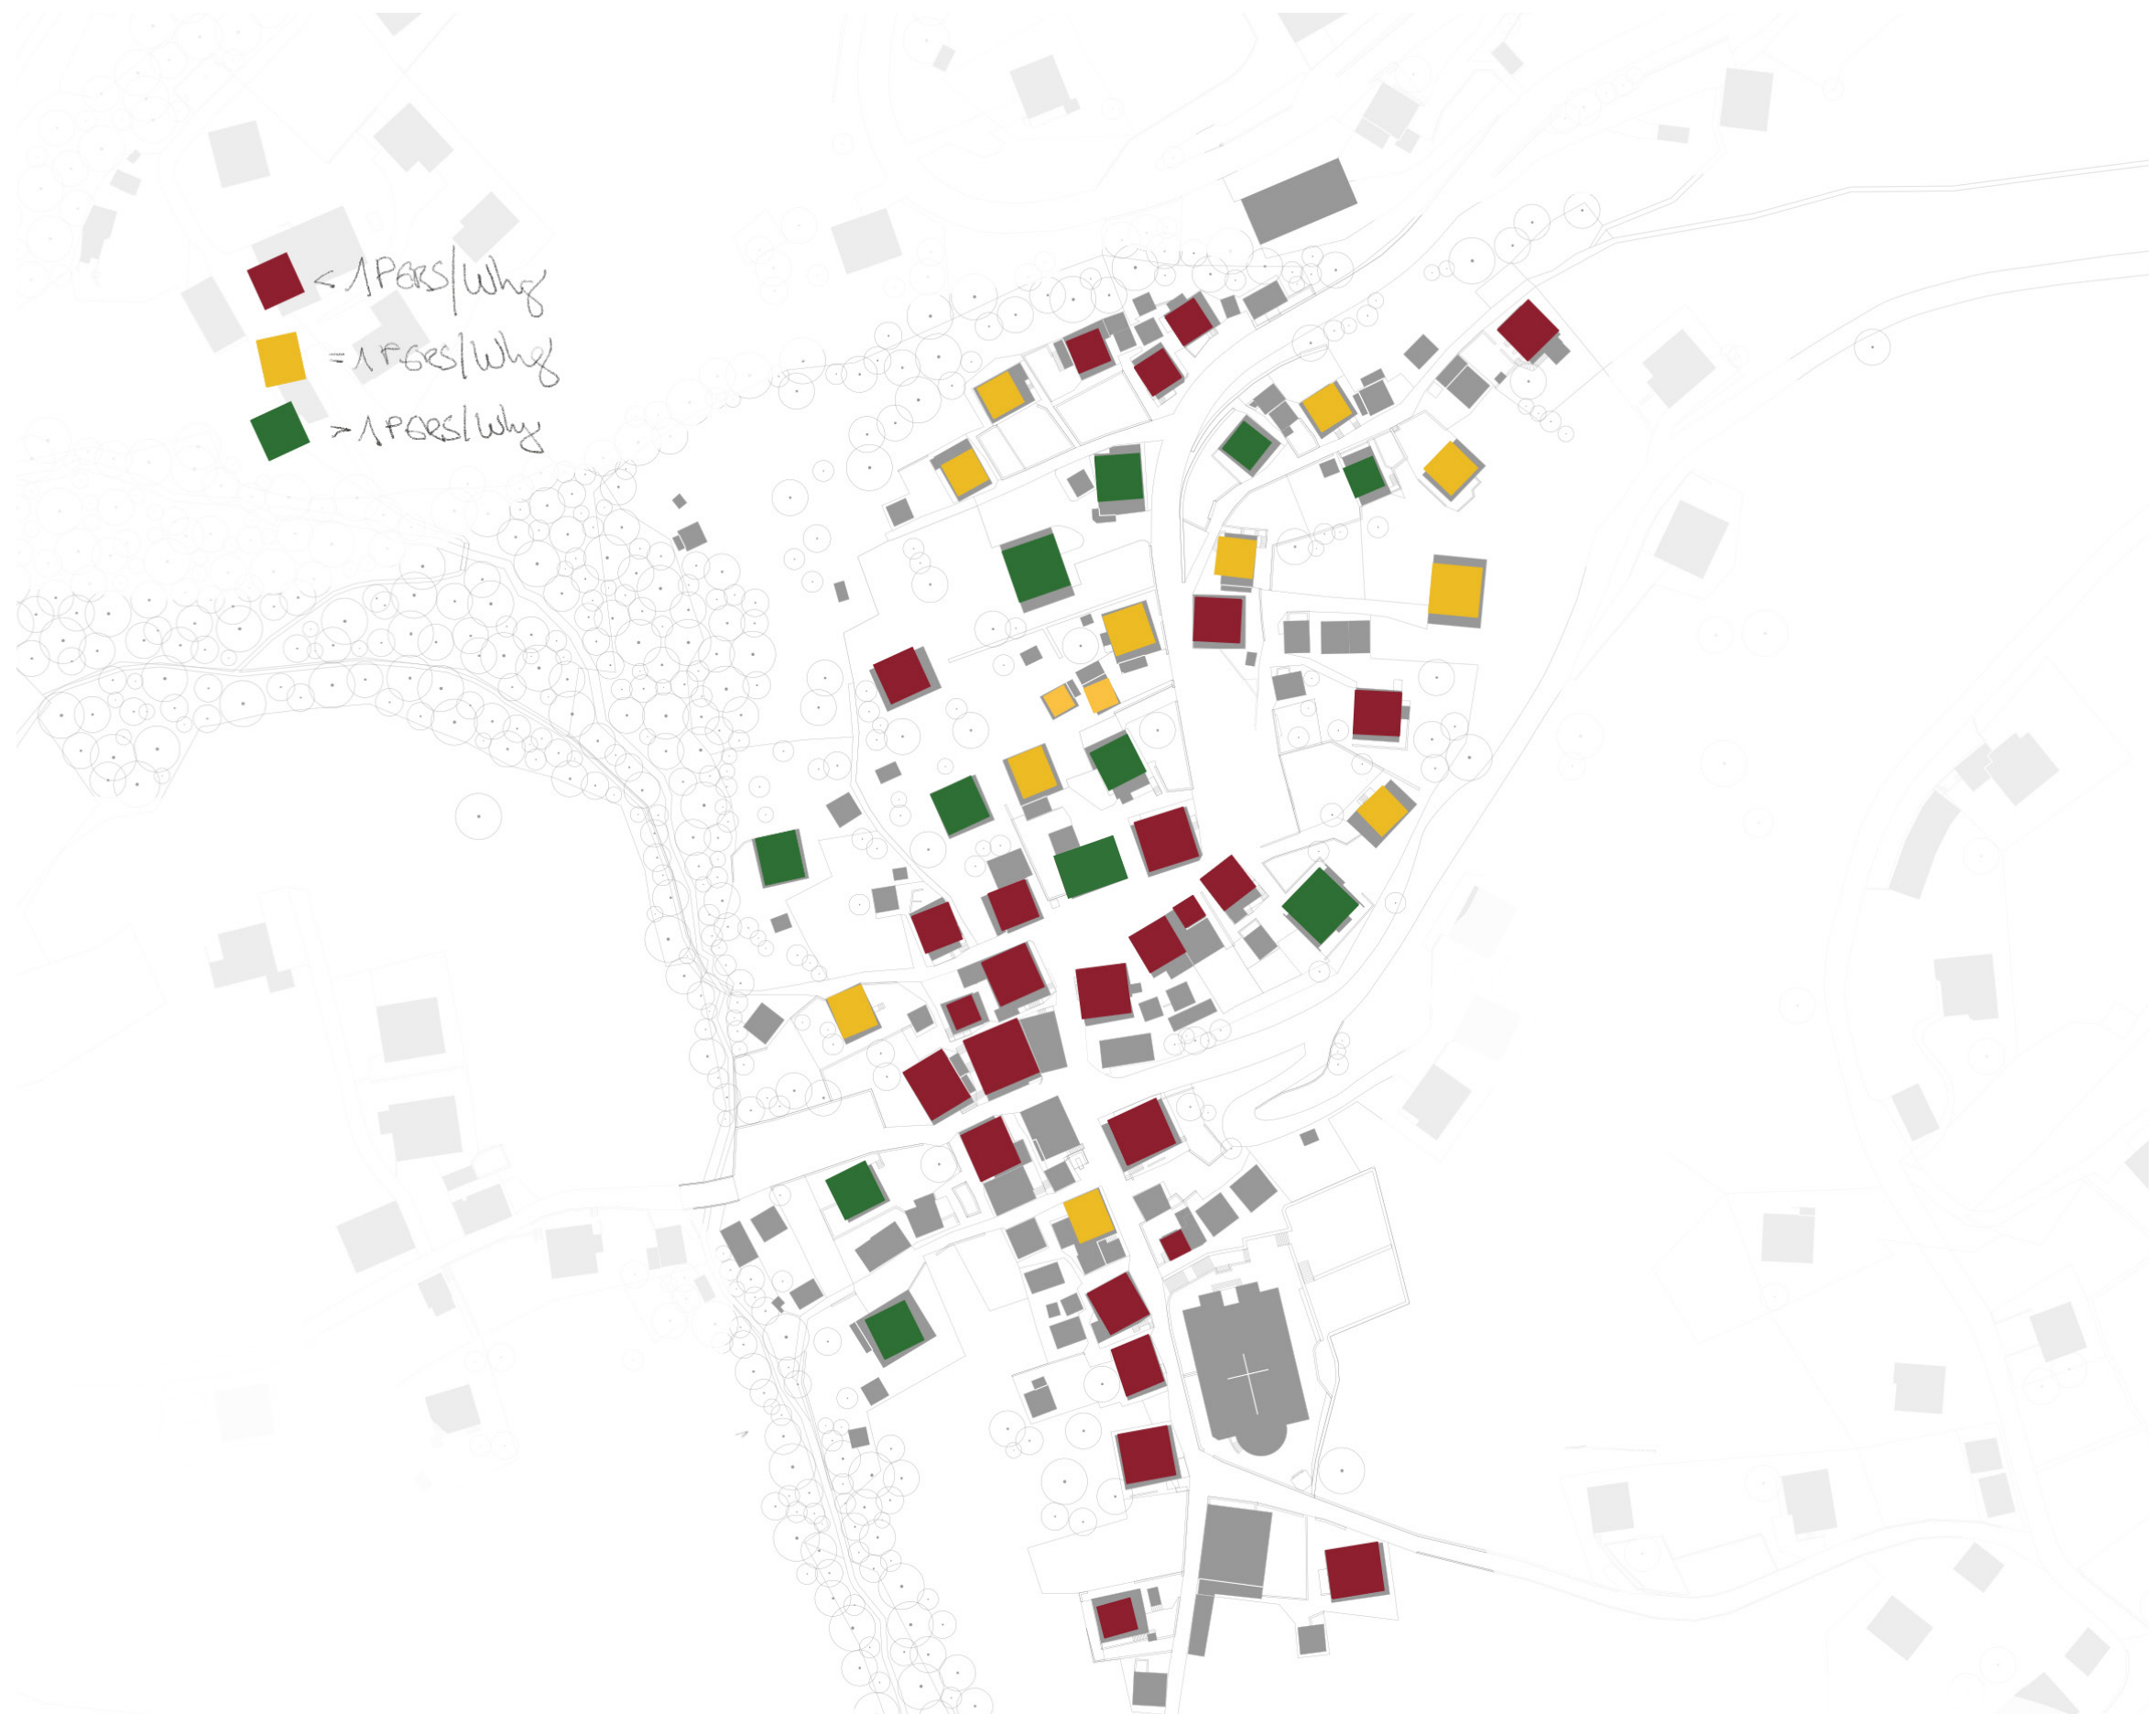
Nutzungsintensität der Gebäude im Dorfkern, ständige Bewohner:, rot  $< 1 \text{ Pers./Whg}$ , gelb  $= 1 \text{ Pers./Whg}$ , grün  $> 1 \text{ Pers./Whg}$

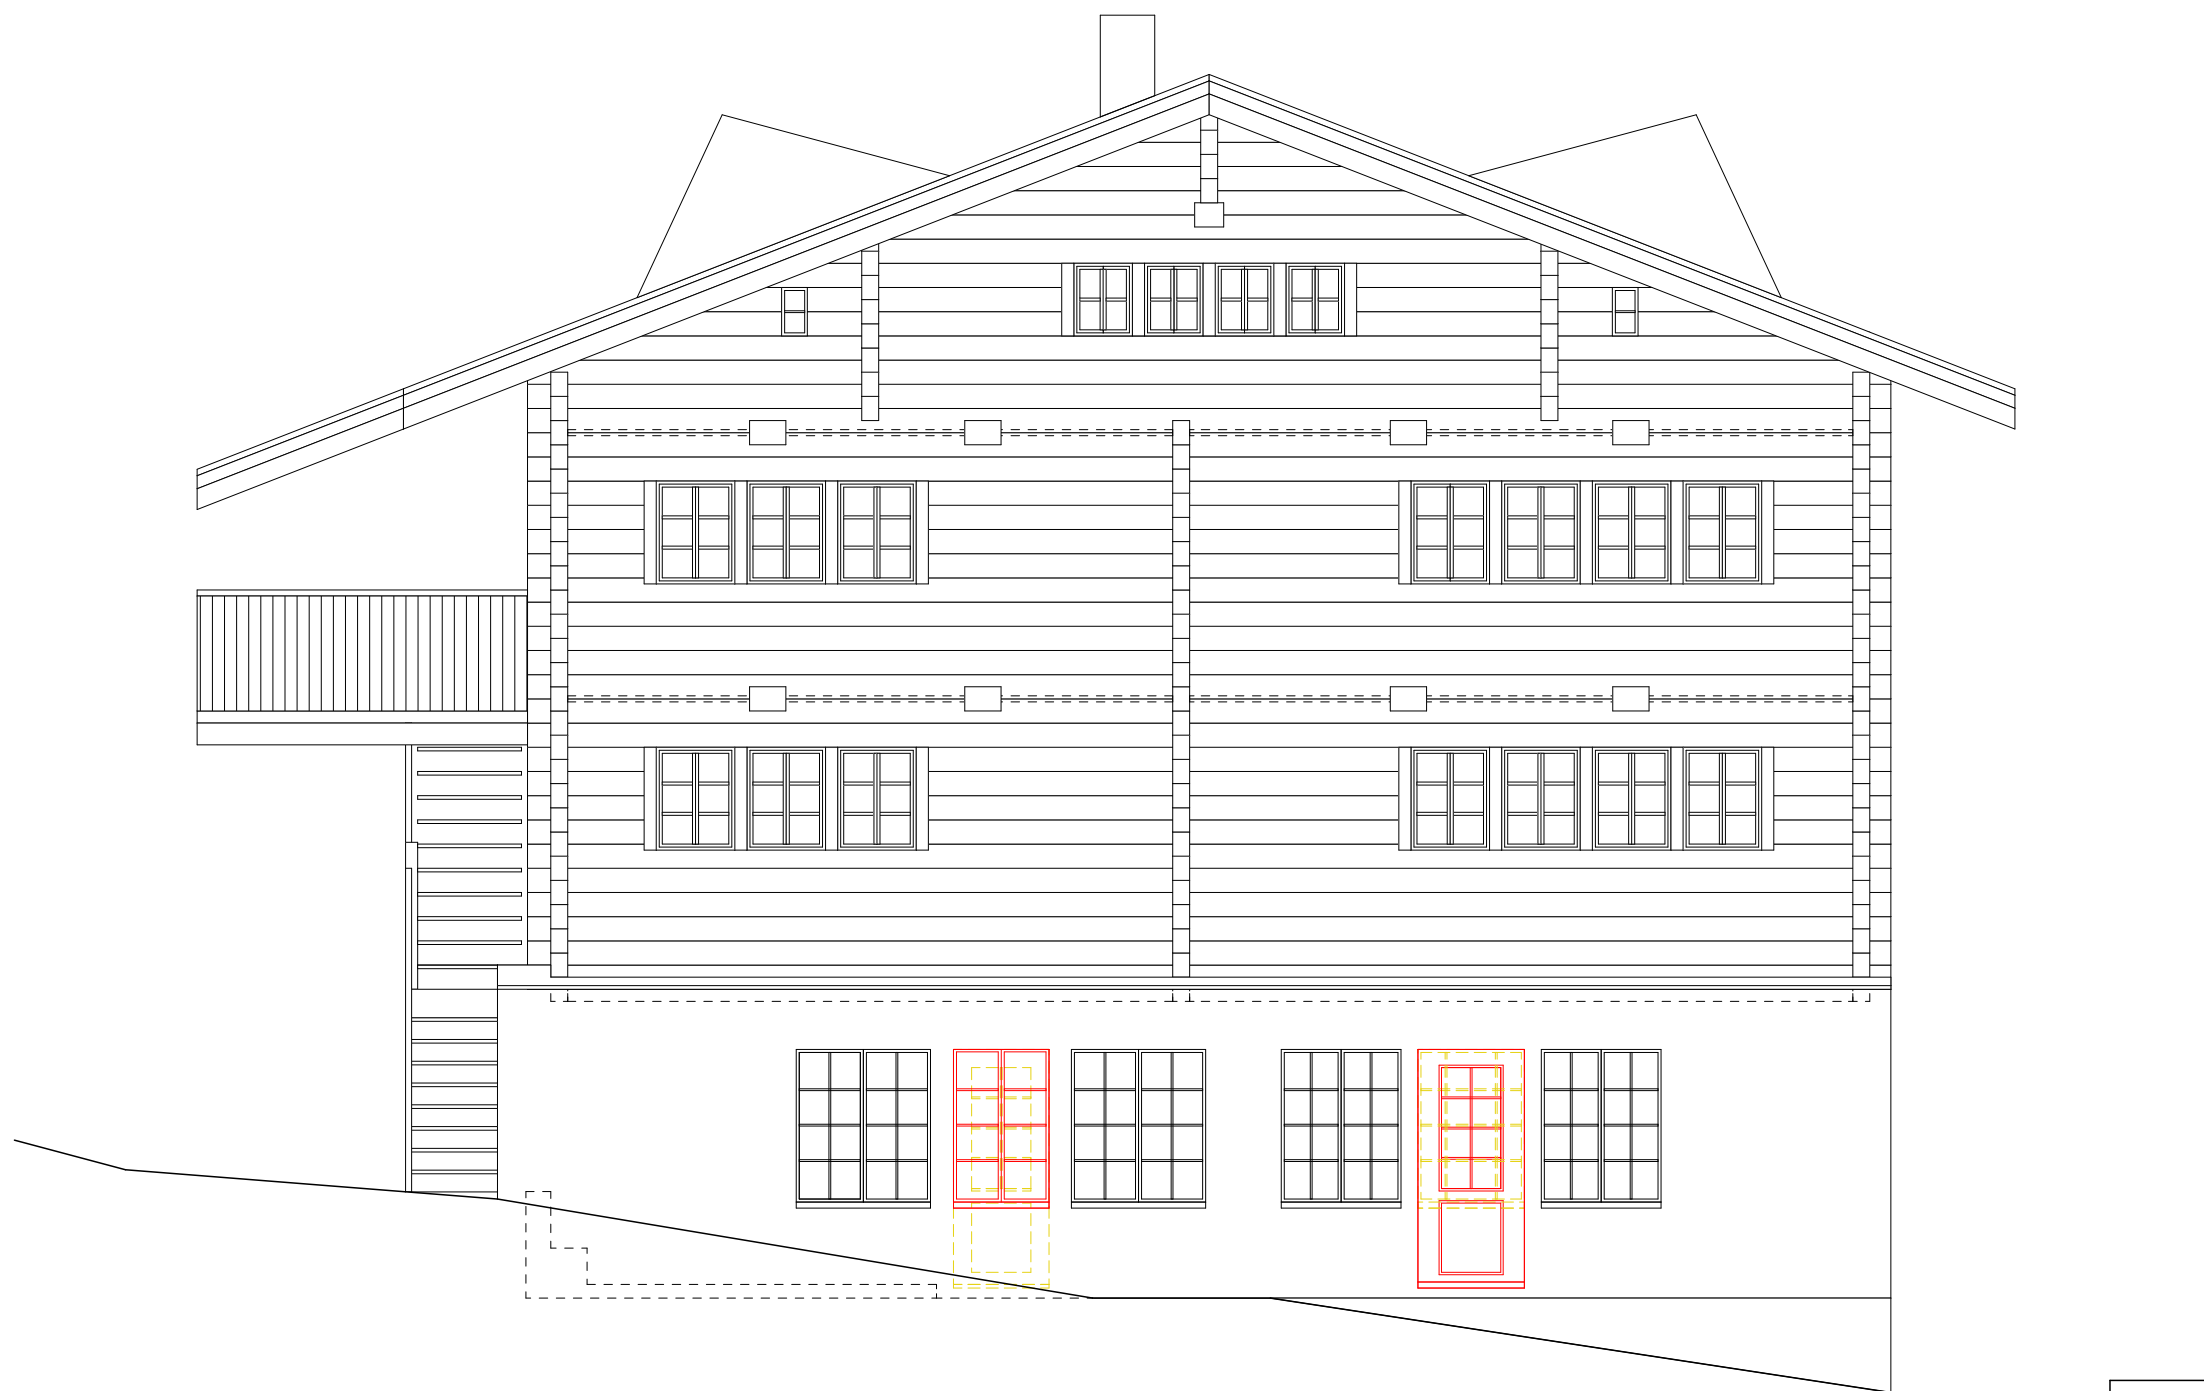
format: A3  
massstab: 1:50  
gezeichnet: psc  
datum: 29.08.23  
plannummer: 32.3.6

BAUPROJEKT 1:50  
ANSICHT OST

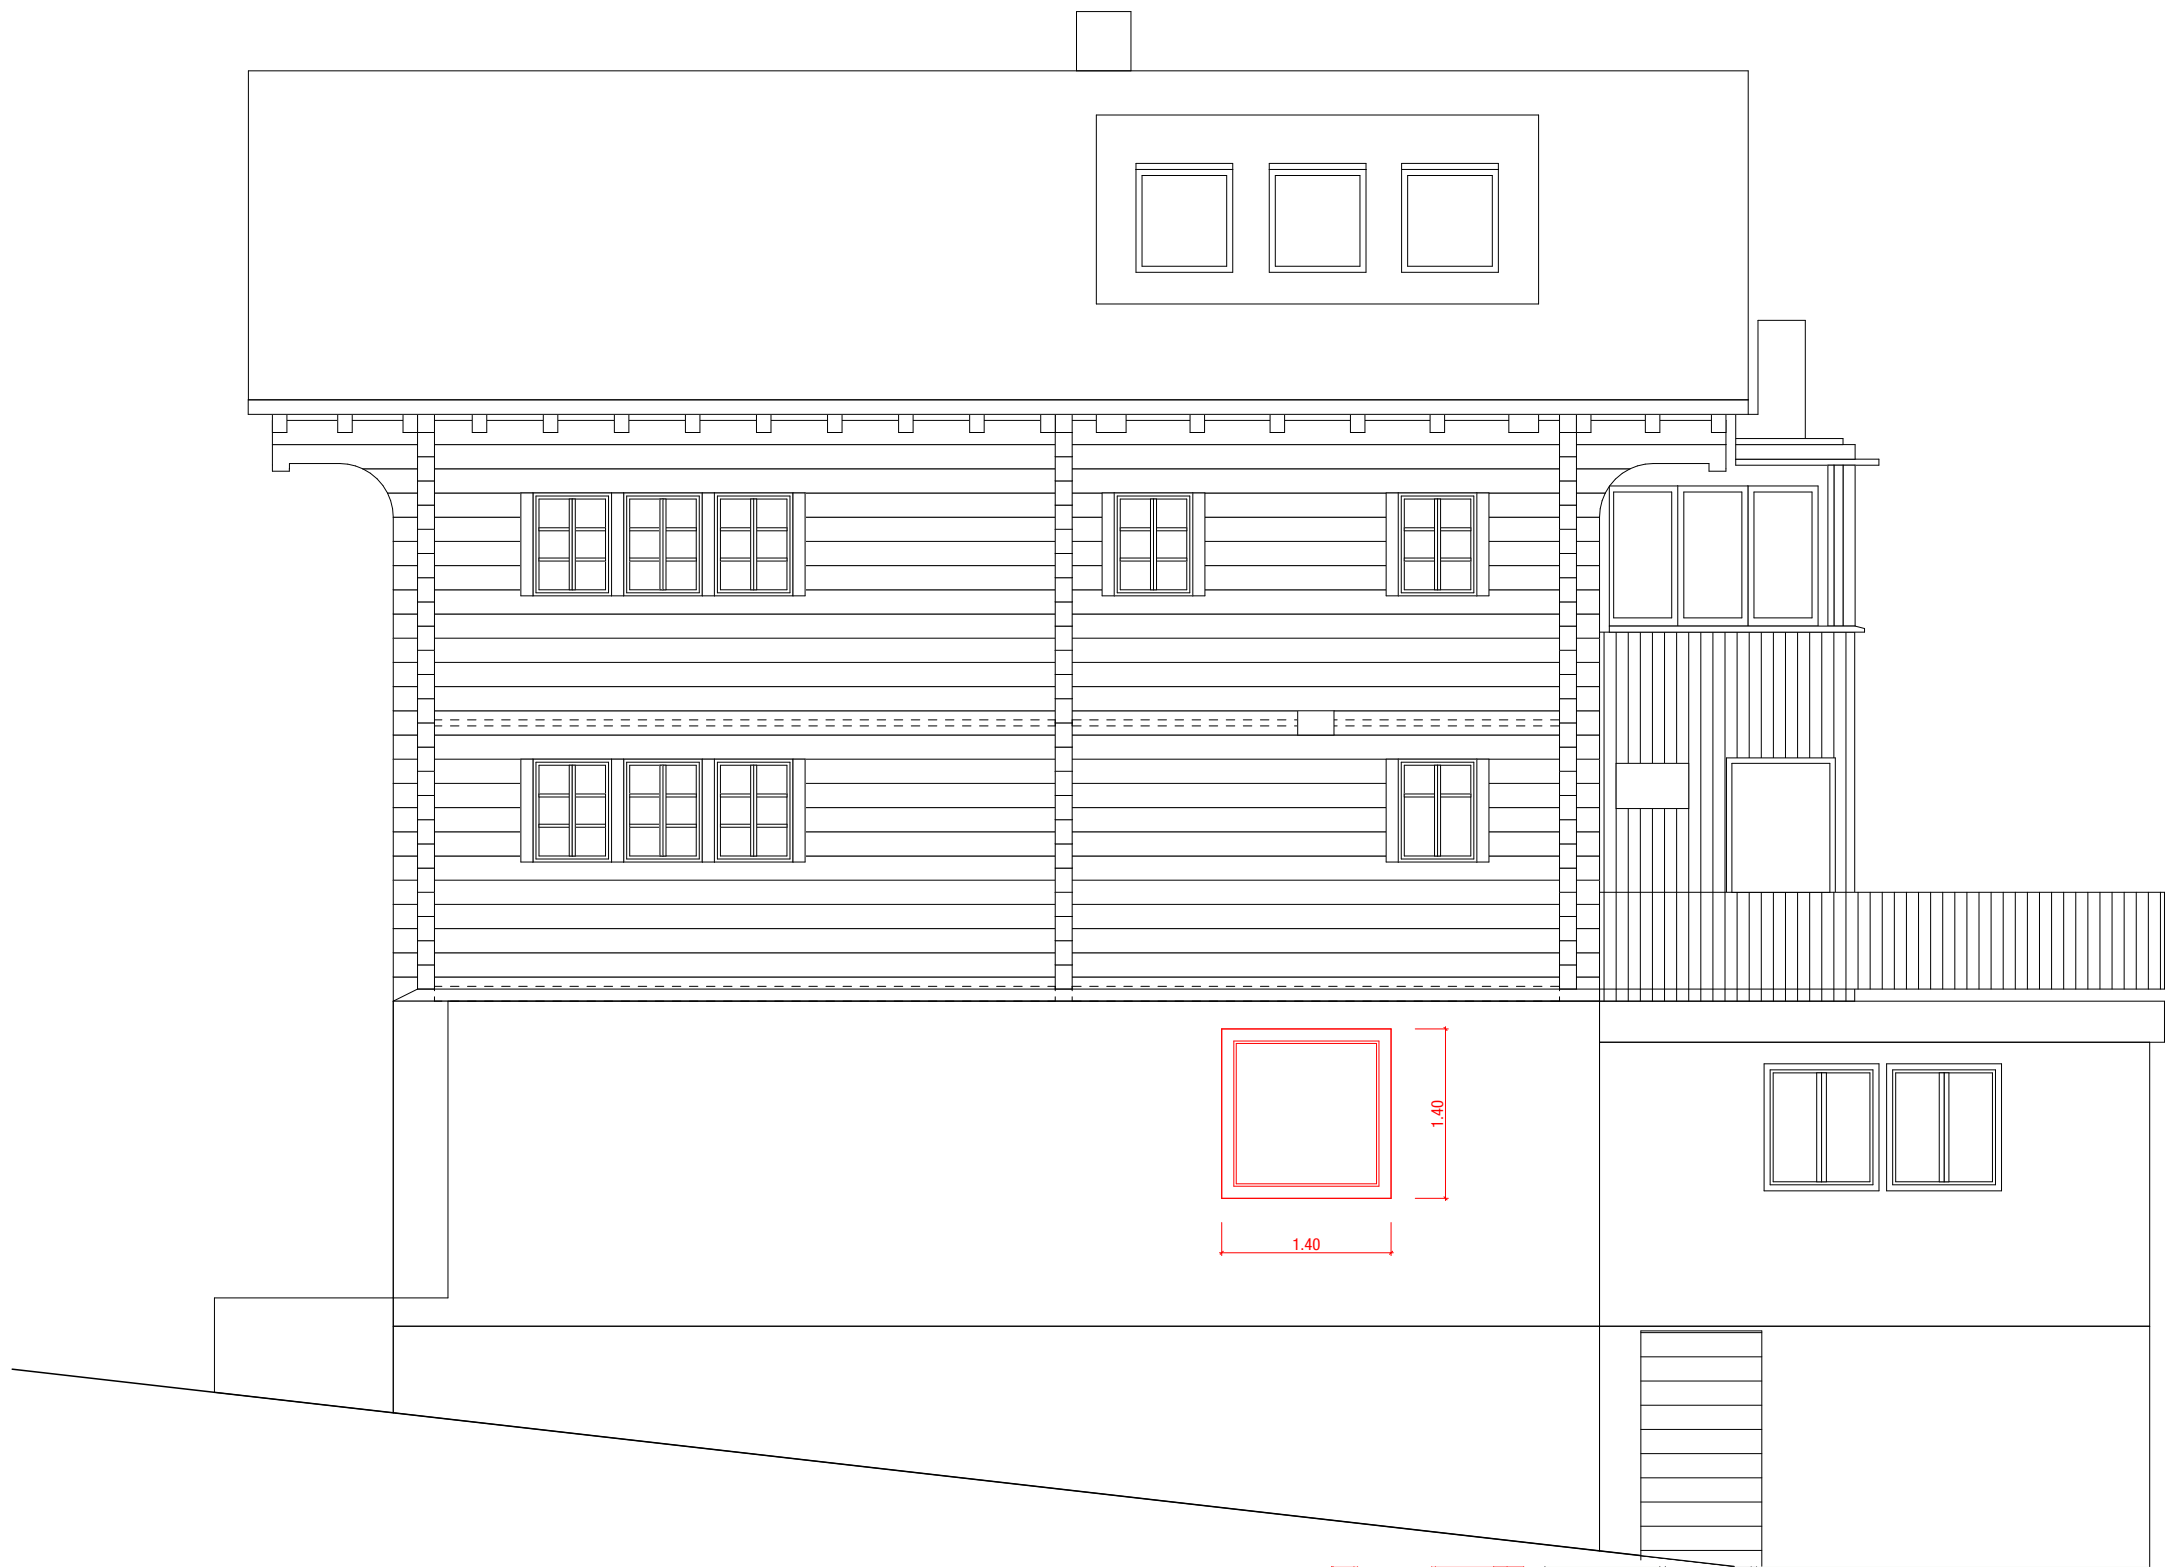
format: A3  
massstab: 1:50  
gezeichnet: psc  
datum: 29.08.23  
plannummer: 32.3.7

BAUPROJEKT 1:50  
ANSICHT NORD

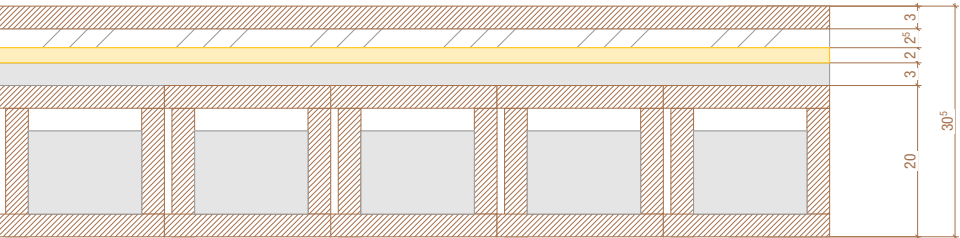
Deckenkonstruktion 1 (LIGNATUR)

- Fischgrat-Parkett (wiedereinbau) 3cm
- Fermacell Estrich-Element 2.5cm
- Gutex Thermofloor, s' < 30MN/m³ 2cm
- Fermacell Wabenschüttung 3cm
- LIGNATUR Kastenelement mit Schüttung 90kg/m² 20cm

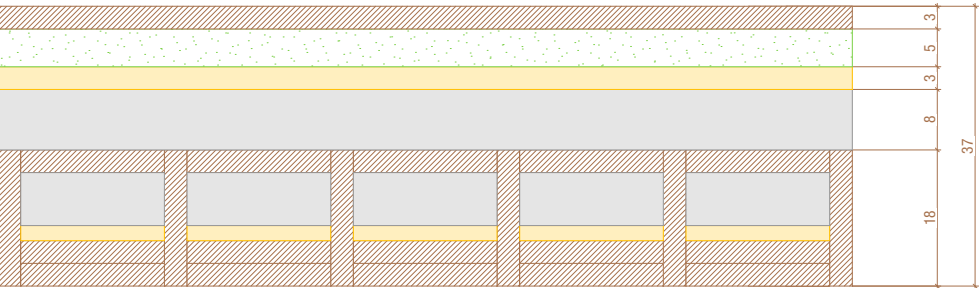
Deckenkonstruktion 2 (LIGNATUR)

- Fischgrat-Parkett (wiedereinbau) 3cm
- Calciumsulfatfließeestrich 5cm
- Mineralfasertrittschalldämmung 3cm
- elastisch gebundene Schüttung 8cm
- LIGNATUR, REI60, silence 12 18cm

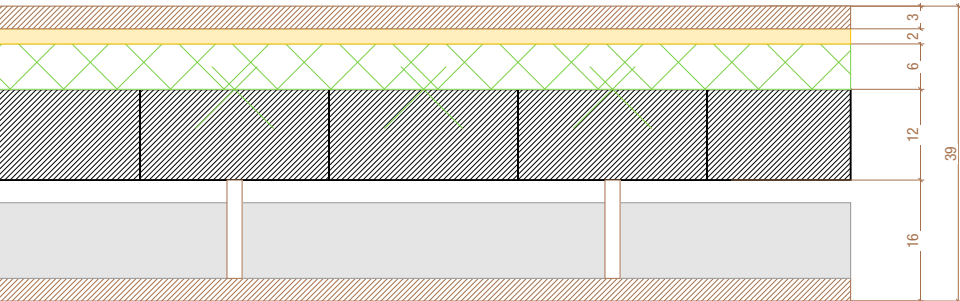
Deckenkonstruktion 3 (HOLZ-BETON-VERBUNDDECKE)

- Fischgrat-Parkett (wiedereinbau) 3cm
- Mineralfasertrittschalldämmung 2cm
- Beton (armiert) im Verbund mit Vollholzdecke 6cm
- Vollholzdecke bestehend 12cm
- Abgehängte Deckenkonstruktion 16cm

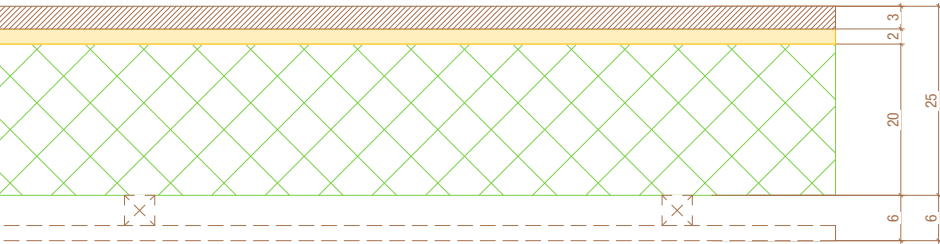
Deckenkonstruktion 4 (BETONDECKE)

- Fischgrat-Parkett (wiedereinbau) 3cm
- Mineralfasertrittschalldämmung 2cm
- Beton (armiert) 20cm
- Abgehängte Deckenkonstruktion optional 6cm

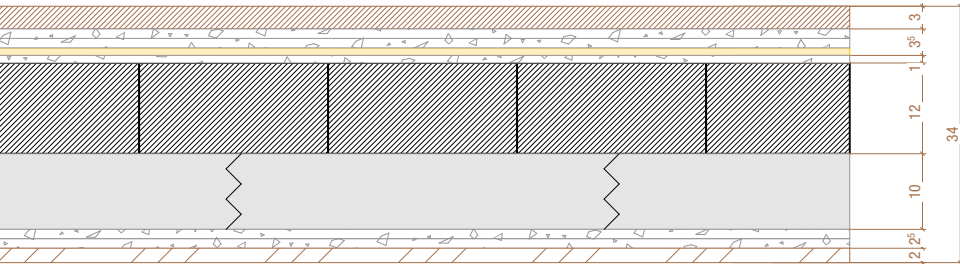
Deckenkonstruktion 5 (BESTAND & ABGEHÄNGTE DECKE)

- Fischgrat-Parkett (wiedereinbau) 3cm
- Fermacell Estr.-El. MW 35 3.5cm
- Fermacellplatte mit Holzboden verschraubt 1cm
- Vollholzdecke bestehend 12cm
- Statische Ertüchtigung Vollholzdecke ?cm
- Abgehängte Deckenkonstruktion mit Feder -
- Isofloc eingeblasen 10cm
- Fermacellplatte 2-lagig 2.5cm
- DSP oder Täfer 1.9cm

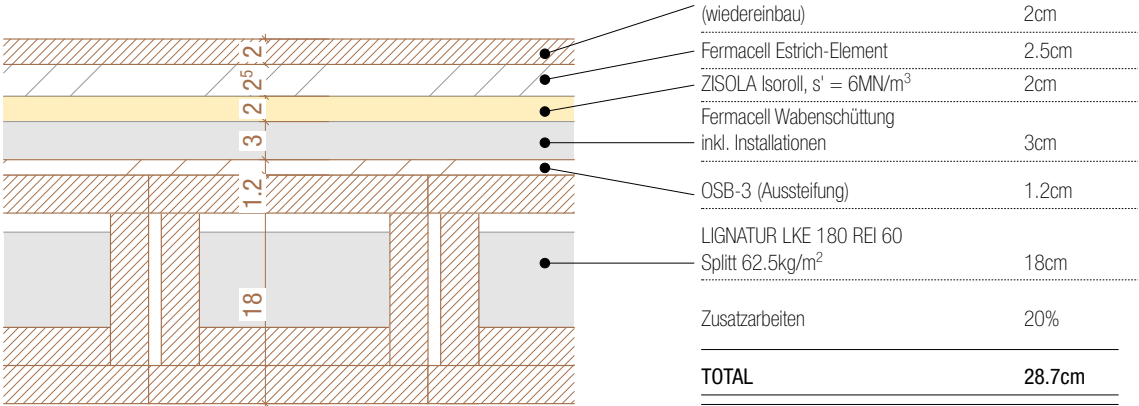
DECKENKONSTRUKTION 1  
Lignaturdecke

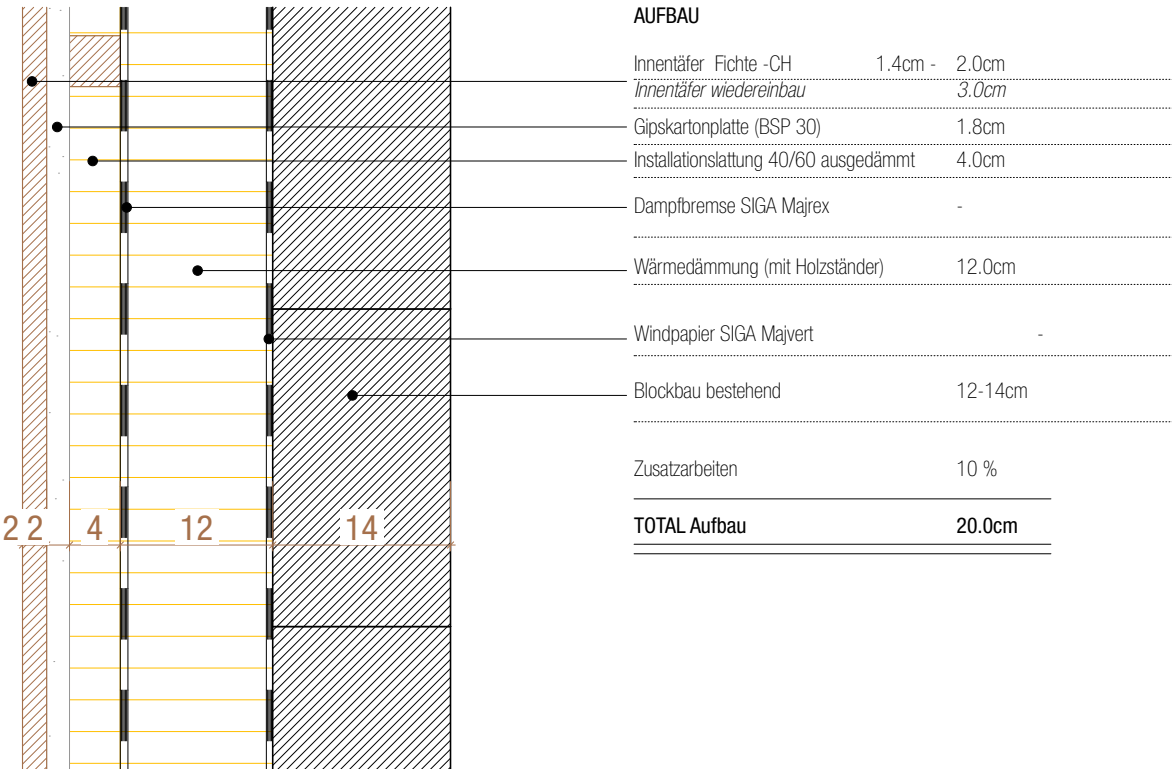
AUSSENWANDAUFBAU  
Strickbau

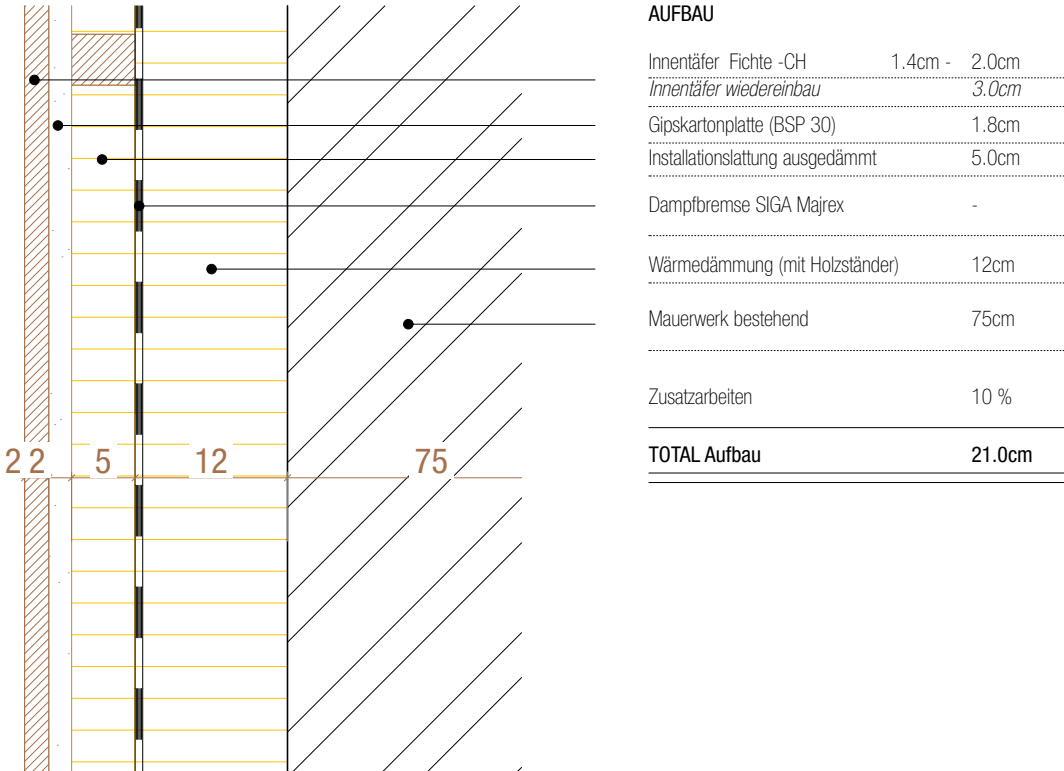
AUSSENWANDAUFBAU  
Mauerwerk

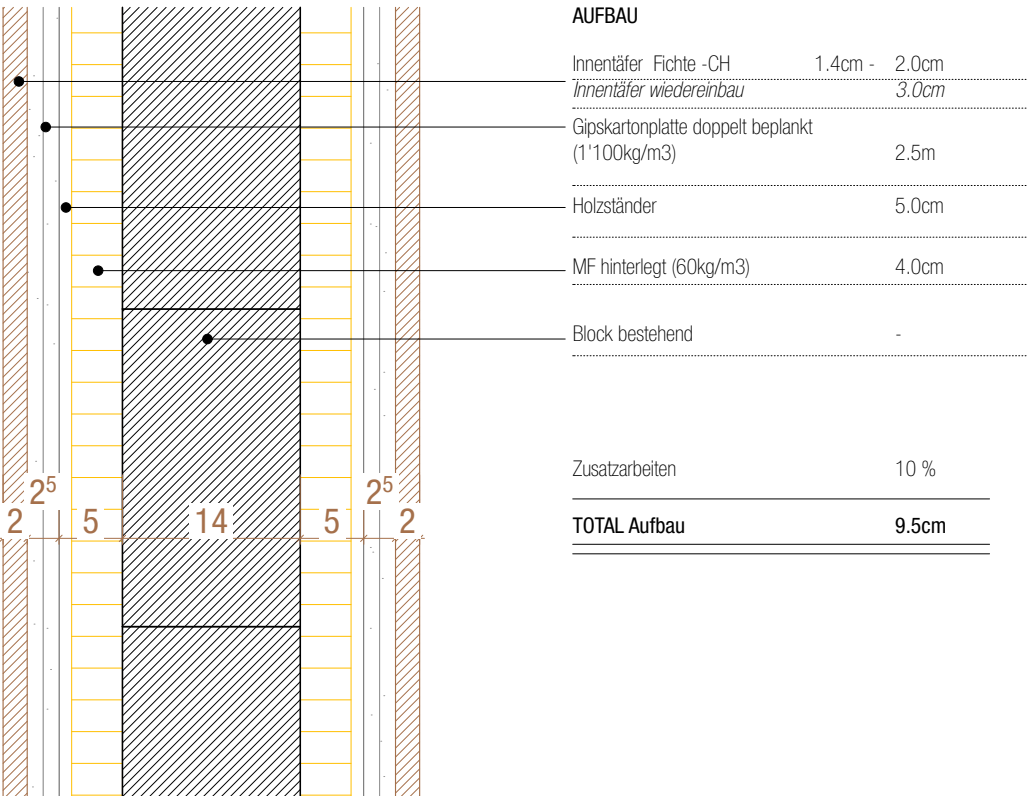
Innenwandaufbau  
Strickbau

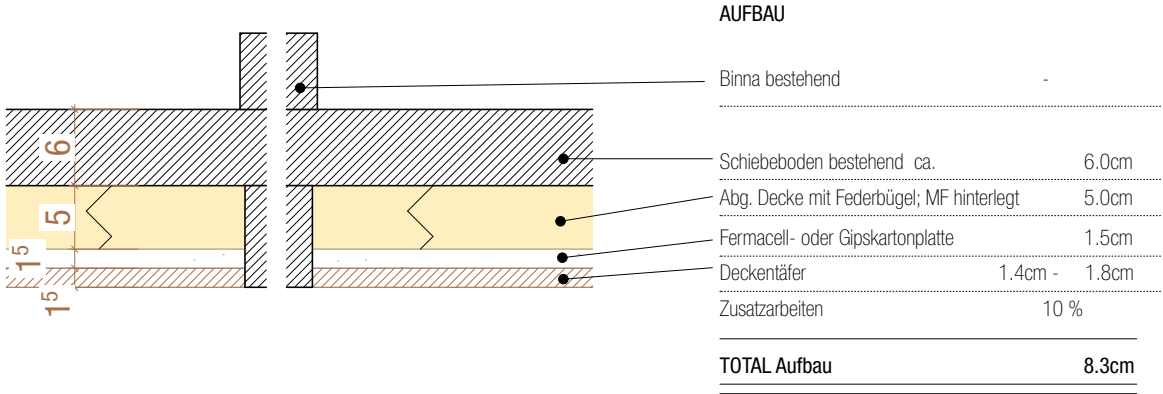
DECKENKONSTRUKTION  
Abgehängte Decke zwischen 1.OG und 2.OG

| SCHALLSCHUTZ | dB Bauteil | dB Verbesserung |
| Luftschall R'w+C | ca. 25dB | ca. 10-12dB |
| Trittschall L'n,w | > 70dB | ca. 5-6dB |

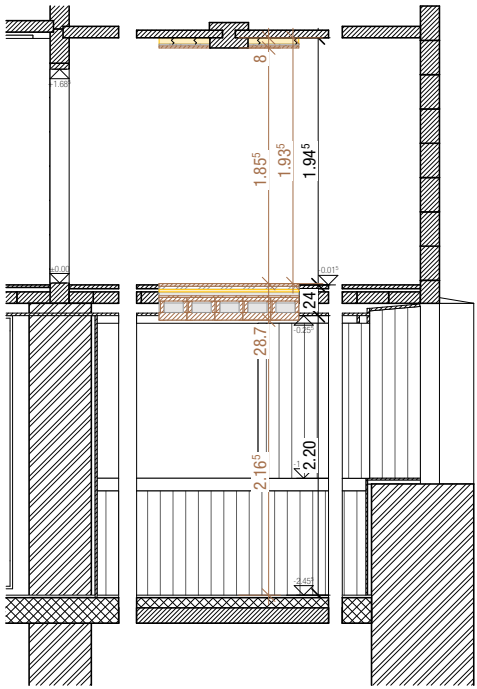
Geschosshöhen

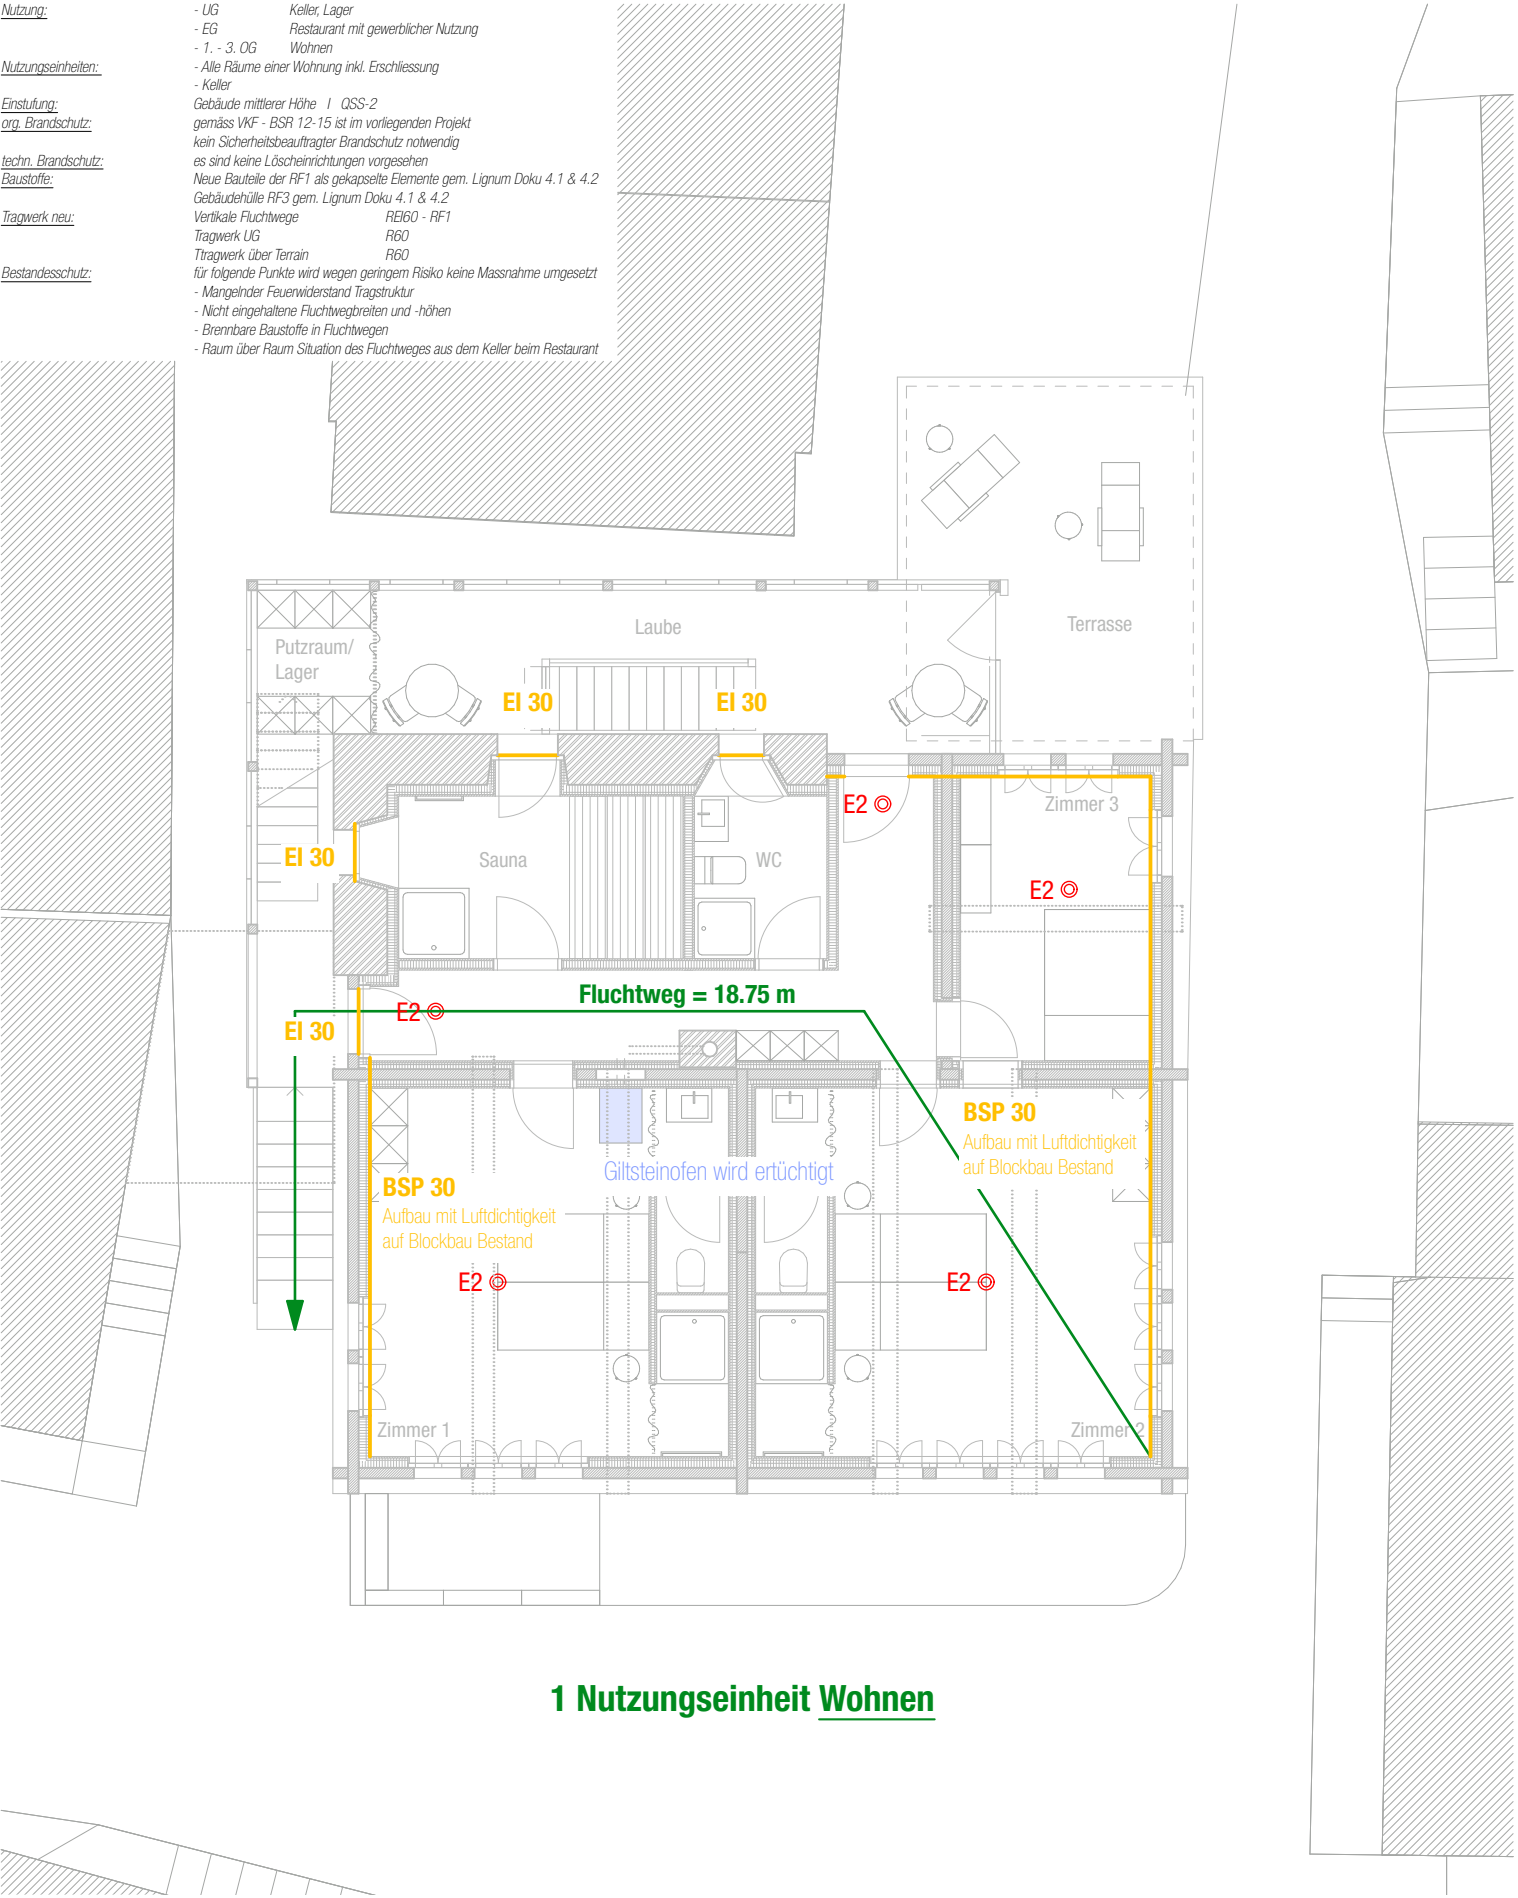
1 Nutzungseinheit Wohnen
